ANALISIS KEGAGALAN SUMUR *TIEBACK* DI LAPANGAN XYZ

Miftahul 'Alim Muslim^{1*}, Arya Dwi Chandra¹, Charlotte T. Mandagi²,
Redha Bhawika Putra², Abilati Monika W.²

¹Teknik Produksi Minyak dan Gas, Politeknik Energi dan Mineral Akamigas, Cepu 58315, Indonesia

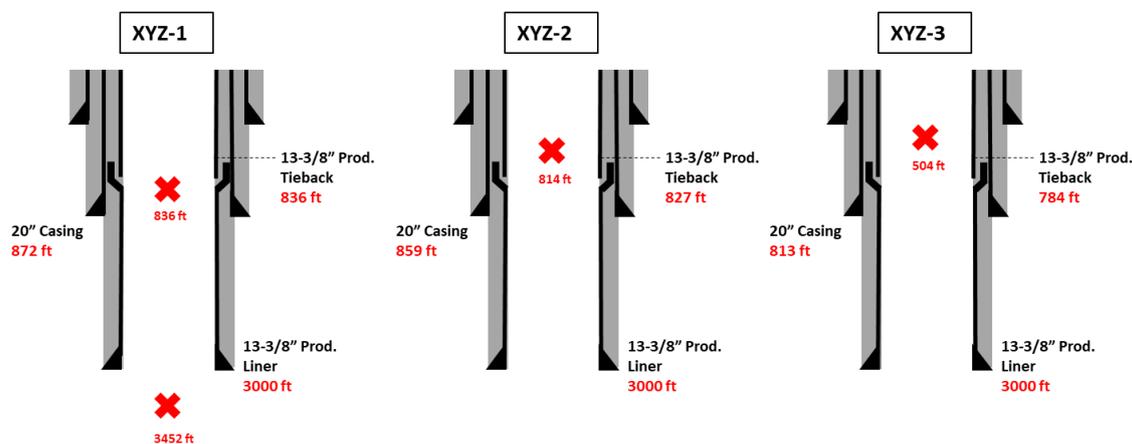
Gambar 3. Persebaran Kegagalan Casing di Sumur-Sumur Lapangan XYZ [1]

Sumur-sumur yang mengalami kegagalan *casing* semuanya berasal dari Lapangan XYZ. Berdasarkan jenis kegagalan yang terjadi dan titik kedalamannya, terdapat beberapa asumsi penyebab kegagalan *casing* pada sumur tersebut.

Sumur ini sebenarnya memiliki 2 masalah, terkait dengan kegagalan *casing* pada kedalaman 836 ft dan keberadaan *obstruction* pada 3452 ft. Fokus analisis akan diarahkan pada masalah kegagalan *casing* pada sumur ini di mana terdapat semen dan butir air di sekitar kedalaman 836-840 ft dan dicurigai sebagai kebocoran fluida dari formasi. Beberapa observasi telah dilakukan, dari data kaliper yang diperoleh menunjukkan adanya anomali di mana kemungkinan casing *tieback* tidak duduk pada bagian bawah *liner adapter*. Hal ini mengakibatkan ruang kosong sekitar 6,5 ft yang kemudian terisi semen. Namun seiring berjalannya operasi produksi semen pun mulai terkikis dan menimbulkan kebocoran fluida. Permasalahan ini kemungkinan terjadi karena operasi yang kurang baik pada instalasi *casing* dan operasi penyemenan.

Sumur ini memiliki masalah pada *casing* di mana terdapat lubang pada kedalaman sekitar 814 ft. Lubang ini kemudian terisi oleh rangkaian *tubes* sehingga menjadi sebuah *obstruction* yang menghalangi operasi sumur. Operasi *fishing* harus dilakukan untuk mengambil *tubes* tersebut. Permasalahan ini kemungkinan bisa terjadi karena kemampuan *casing* yang tidak cukup untuk menahan tekanan dari formasi.

Sumur ini mengalami *collapse* pada casing *tieback*. Terdapat deformasi casing pada kedalaman 499-504 ft, tepatnya pada area *connection casing*. Hal ini mungkin saja terjadi karena kemampuan *connection* yang tidak cukup untuk menahan tekanan yang ada. Pemilihan *connection* pada casing *tieback* ini kurang tepat dengan kondisi sumur yang ada.

Sumur ini mengalami *collapse* pada casing *tieback*. Terdapat casing *bulge* atau bagian yang menonjol kearah dalam di kedalaman 467 ft. Hal ini berarti kemampuan casing ini masih kurang untuk menahan tekanan yang ada, kemungkinan kurang tepat pada pemilihan casing *grade* dan *connection* jika melihat posisi *collapse* yang berada di tengah rangkaian casing *tieback*.

Sumur ini mengalami kegagalan *casing* pada kedalaman 520 ft. Terdapat bagian casing yang menonjol pada badan casing serta kebocoran yang terjadi di area *connection* sekitar 520-524 ft. Berdasarkan deskripsi masalah yang ada, penyebabnya sama seperti sumur

sebelumnya yang mengarah pada kemampuan casing menahan tekanan. Hal ini berarti pemilihan grade casing dan connection yang masih kurang tepat untuk kondisi sumur ini.

Sumur ini mengalami kebocoran di kedalaman 812 ft yang mengakibatkan aliran fluida formasi yang masuk kedalam casing. Posisi lubang yang terbentuk berada pada casing liner, sedikit dibawah area sambungan dengan casing tieback. Hal ini ini mungkin saja diakibatkan oleh casing liner yang tidak mampu menahan tekanan.
