ANALISIS HASIL PENGUJIAN NON DESTRUCTIVE TEST (NDT) DRILL PIPE API 5 DP 3-½” 13,3 G-2

Non Destructive Test (NDT) merupakan uji evaluasi material tanpa menyebabkan kerusakan terhadap material yang akan dilakukan uji. Pipa bor dengan spesifikasi API 5DP 3-1/2” 13,3 G-2 sebelum digunakan dalam operasi pengeboran perlu dilakukan uji NDT. Metode NDT yang digunakan untuk uji yaitu *visual test* dan *Magnetic Particle Test (MPT)*. Hasil pengujian menunjukkan bahwa beberapa pipa bor mengalami kerusakan perlu dilakukan *reparation* pada bagian *box*. Pipa bor yang terdapat kerusakan perlu dilakukan *grinding* dan *recut of box*. Beberapa pipa bor juga memerlukan pelapisan ulang *hardbading* untuk mencegah keausan lebih lanjut. Pipa bor yang mengalami kerusakan parah seperti retakan tidak dapat digunakan untuk operasi pengeboran. Analisis data NDT pada pipa bor dilakukan sesuai dengan standar spesifikasi DS-1.

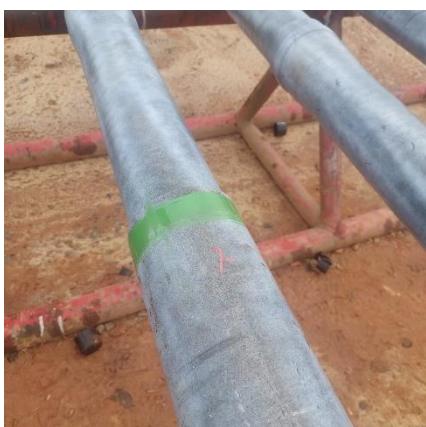
Gambar 6. Hardbanding

Tabel 1 adalah data *drill pipe* yang digunakan pada pengujian *Non Destructive Test* (NDT) [10]. Pada Tabel 2 terdapat tiga pipa bor yang perlu dilakukan *hardbanding* yaitu pipa dengan SN 84GB824, SN 93GB824 dan SN 96GB824. *Hardbanding* merupakan pelapisan dari baja ekstra yang dilas dengan kuat pada sekitar pipa pada ujung *box* tepat sebelum area menebal (*upset*) [11]. *Hardbanding* bisa dilihat secara langsung dengan kasat mata seperti tampak pada Gambar 6. Pipa bor yang terdapat *hardbanding* perlu dilakukan pengelasan pada bagian *upset*

body yang telah diberi tanda dengan warna hijau, *hardbanding* dilakukan karena pipa bor sudah aus akibat gesekan dari alat pengeboran maupun dengan material yang dibor.

Pipa bor yang terdapat *hardbanding* bisa dilakukan perbaikan dengan pengelasan ulang pada bagian *box* dan jika masih bisa dipakai tidak perlu dilakukan pengelasan tergantung dengan kontrak yang telah disetujui antara kedua pihak yang melakukan kontrak. Pipa bor dengan SN 96GB824 terdapat *galled thread* (GT) pada *pin* dan *shoulder damaged* (SD) pada *box* harus dilakukan. Perbaikan yang dilakukan pada *drill pipe* yang terdapat *galled thread* dan *shoulder damaged* bisa dengan *grinding* atau *recut* pada *box thread*. Pipa bor dengan SN 83GB824 yang terdapat *junk* tidak bisa terpakai lagi dan harus diganti dengan pipa bor baru agar proses pengeboran dapat berjalan dengan lancar.

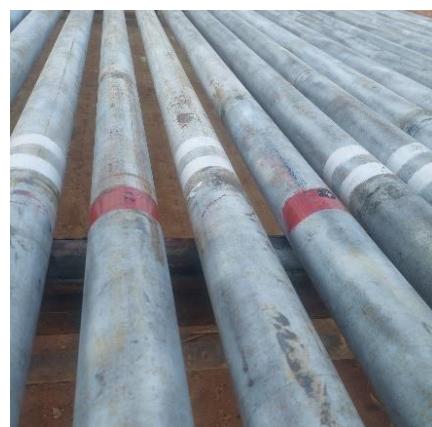
Gambar 7. Junk

Pada pipa bor dengan SN 83GB824 kondisi pipa mengalami *junk* sehingga menunjukkan pipa tidak dapat digunakan lagi karena kerusakan yang signifikan atau terdapat retakan pada pipa tersebut. Retakan yang terdapat pada badan pipa bisa disebabkan karena pipa bor sudah mencapai batas waktu untuk beroperasi, terjadi benturan atau gesekan saat operasi pengeboran dan cacat pada pengelasan, sehingga menyebar ke material dasar pada pipa [12]. Pipa bor yang terdapat *junk* diberi tanda dengan warna merah, seperti tampak pada Gambar 7.

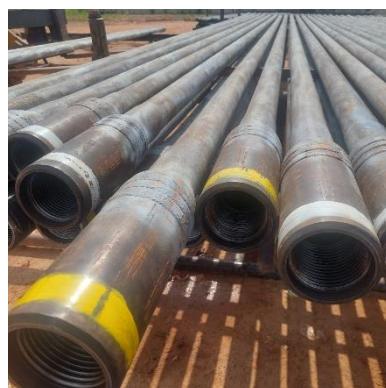
Gambar 8. Shoulder Damaged

Shoulder Damaged (SD) adalah kerusakan pada bahu sambungan antara *pin* atau *box* pada pipa bor. Hal itu bisa disebabkan karena beban mekanis yang berlebih saat operasi pengeboran atau pipa bor aus karena digunakan berulang kali. Pipa bor yang terdapat GT dan SD diberi tanda dengan warna kuning dan perlu dilakukan perbaikan.
