## ANALISA CACAT LAS PADA PLATE BAJA SS400 MENGGUNAKAN METODE *PENETRANT TEST* DI PPSDM MIGAS CEPU

<sup>1</sup>Teknik Mesin Kilang, Politeknik Energi dan Mineral Akamigas, Jl. Gajah Mada, No. 38, Cepu, Jawa Tengah, 58315

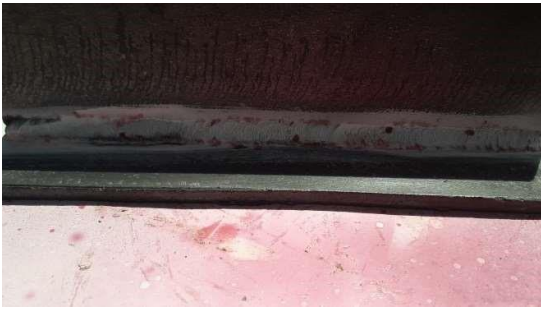
| Waktu | Gambar |
|--|--|
| <p><b>Menit ke 1</b><br/>Pada menit pertama kita menunggu masuknya cairan ke dalam celah celah</p> | |

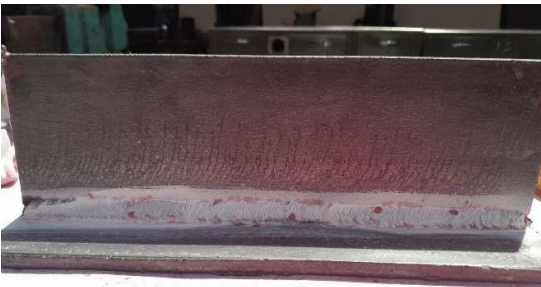
| Waktu | Gambar |
|--|--|
| <p><b>Menit ke 3</b><br/>pada menit ini cairan sudah mulai menyerap ke dalam diskontinuitas</p> | |

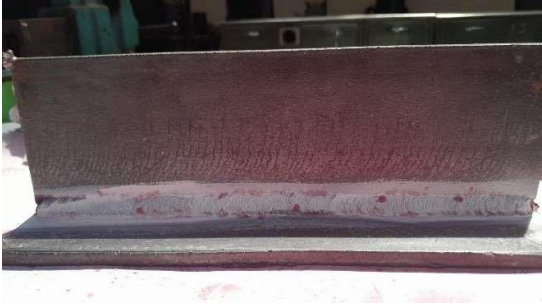
| <p><b>Menit ke 5</b></p> <p>Pada menit ini masih sama dengan menit sebelumnya</p> | |

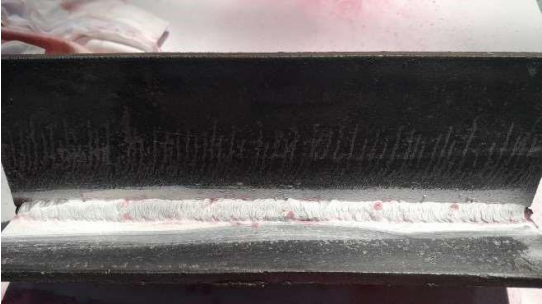
| <p><b>Menit ke 7</b></p> <p>Pada menit ini cairan sudah mulai sempurna masuk ke celah celah</p> | |

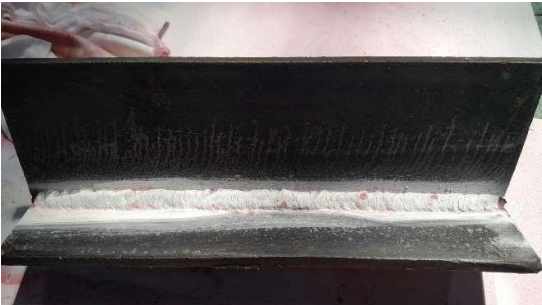
| <p><b>Menit ke 9</b></p> <p>Menit ke 9 hingga 10 sudah masuk sempurna dan akan mengetahui cacat yang terdeteksi</p> | |

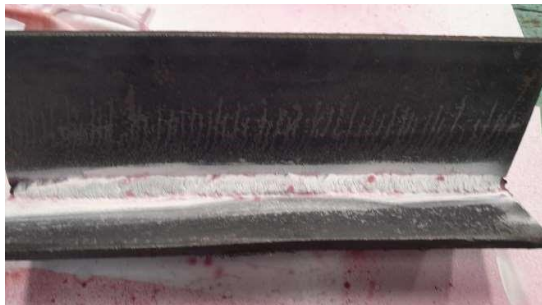
| <p><b>Menit ke 11</b></p> <p>Pada menit ini telah muncul cacat cacat yang ada pada material</p> | |

Berdasarkan hasil interpretasi pada tabel 1 dimana pada tiap menitnya 15 menit setelah pengaplikasian *penetrant test* cacat las sudah bisa di analisis . Pada menit ke 11 telah muncul cacat cacat yang ada pada material. Dari hasil penelitian yang telah dilakukan dapat dilihat pada tabel 2 menunjukkan hasil uji *penetrant test*, dimana pada sampel A diindikasikan *rounded* dengan panjang 0,4 dan lebar 0,6. Sementara itu pada sampel B diindikasikan *rounded* dengan panjang 0,7 dan lebar 0,5. Dan pada sampel C diindikasikan *rounded* dengan panjang 0,5 dan lebar 0,4. Gambar 1 merupakan sketsa cacat las yang terdeteksi .

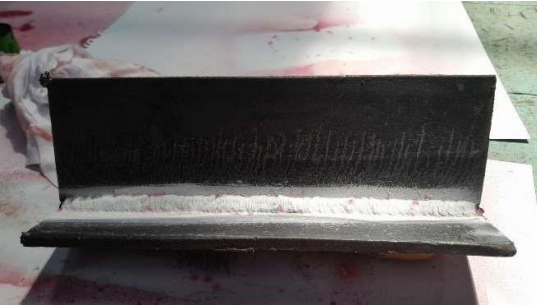
| <p><b>Menit ke 13</b></p> <p>Menit ke 13 sudah mendeteksi cacat yang timbul</p> | |

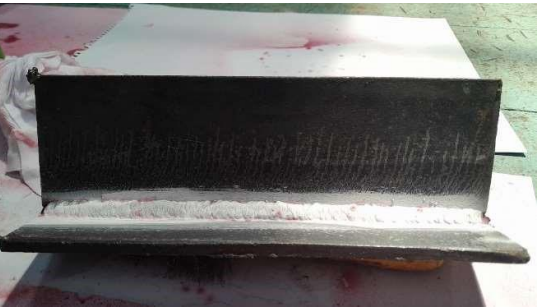
| <p><b>Menit ke 15</b></p> <p>cacat las sudah bisa di analisis apakah layak atau tidak.</p> | |
